Rapport miljöteknisk undersökning

Oskarshamn, Kristineberg 1:1, Ernemar

Beskrivning **Resultatrapport miljöteknisk markundersökning med förenklad riskbedömning och platsspecifika riktvärden**

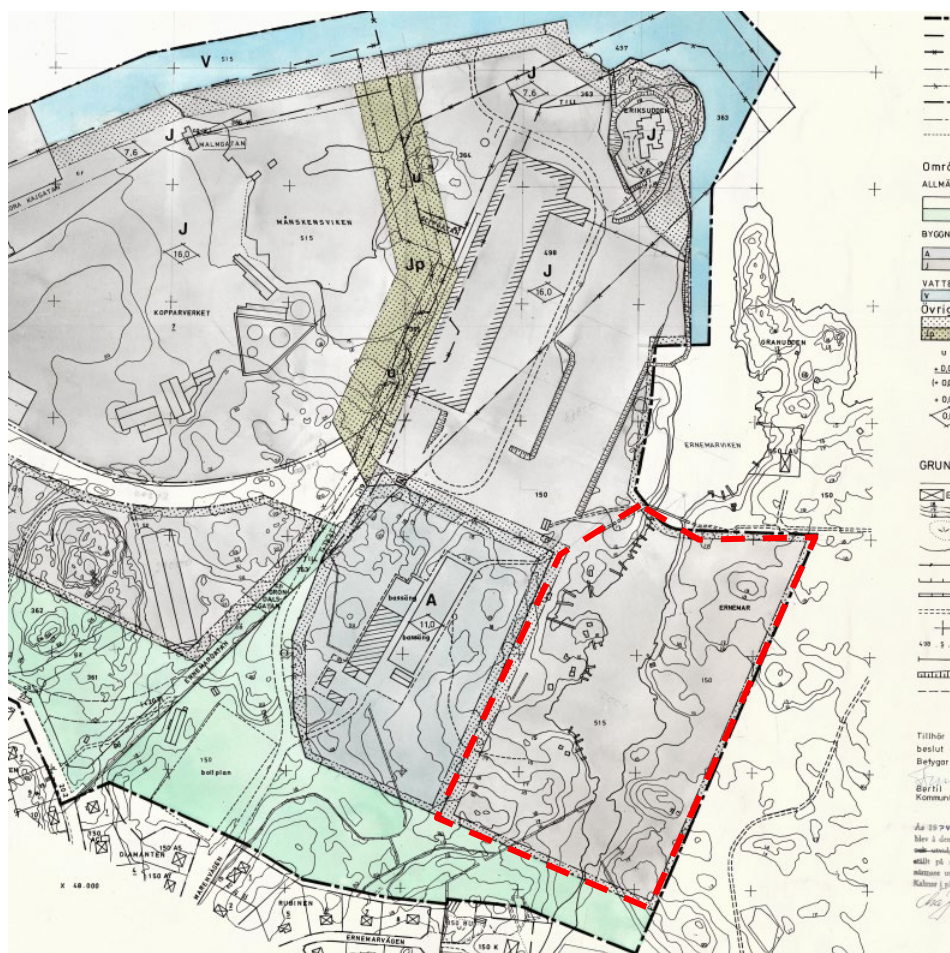
Figur 4. Kartunderlag från detaljplan Kv. Kopparverket, 1969 rev 1972. Av figuren framgår det att aktuellt undersökningsområde var en del av Ernemarviken, rödmarkerat område. Området har sedan fyllts ut. Karta: Oskarshamns kommun, 2023.

Enligt detaljplan för Kv. Kopparverket från 1969 (reviderad 1971) har delar av Ernemarviken fyllts ut för erhållande av mark till industriändamål. I historiska kartunderlag från 1957 och 1975 ser man hur området fyllts ut. I detaljplan för Ernemar småbåtshamn från 1982 framgår det att ytan har i anspråktagits för uppställning av båtar, se figur 4 för detaljplan Kv. Kopparverket, figur 5 och figur 6 för historiska ortofoton samt figur 7 för detaljplan Ernemar småbåtshamn.

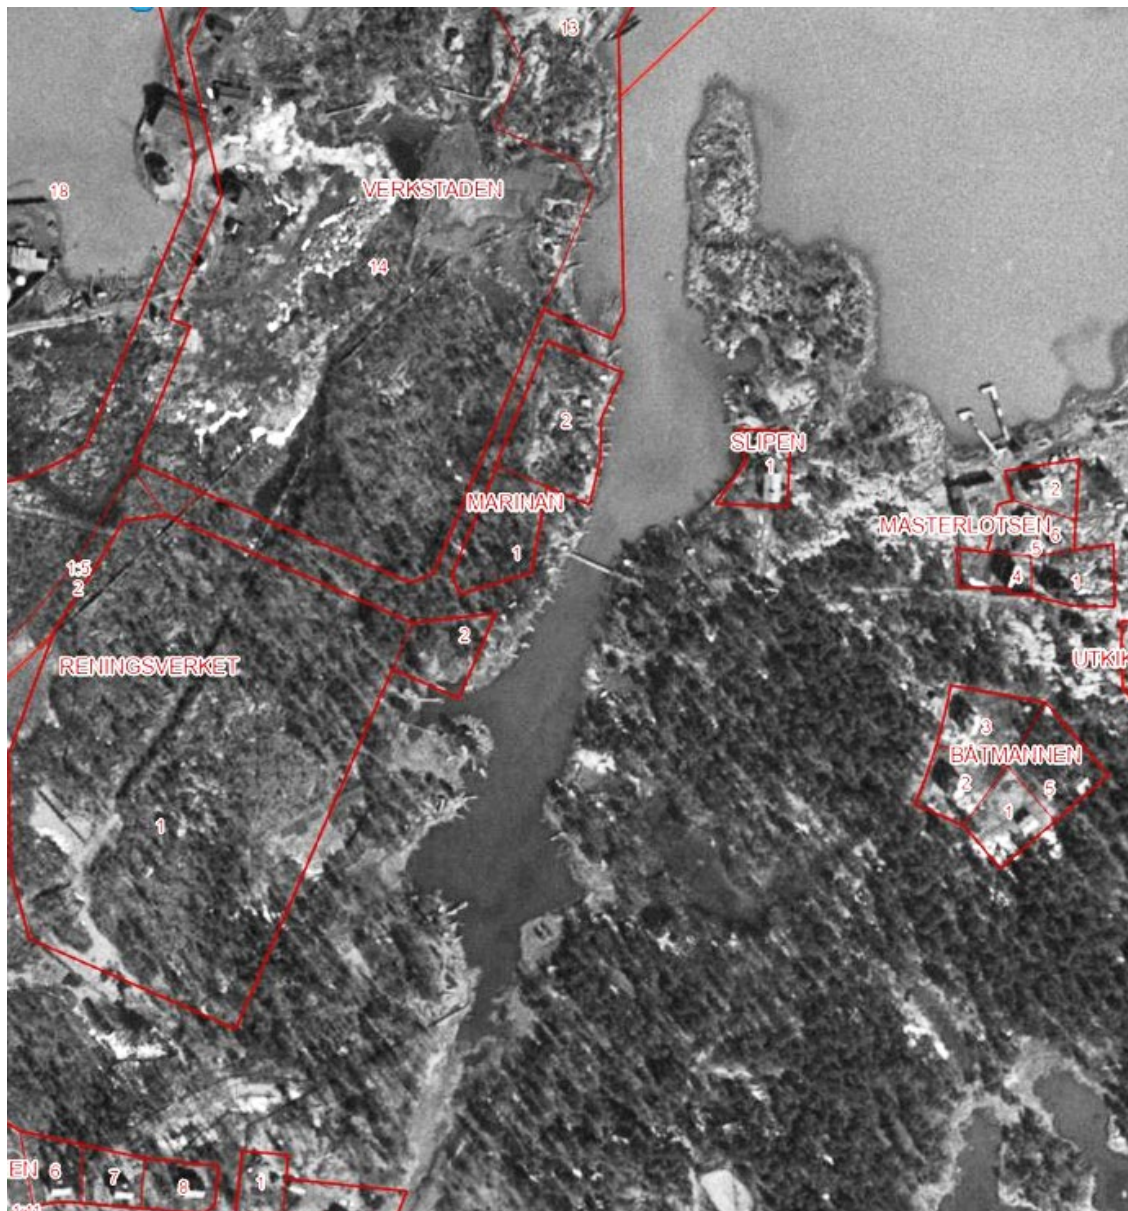
Figur 5. Historiskt ortofoto från 1957, innan området fylldes ut. Karta: Oskarshamns kommun, 2023.

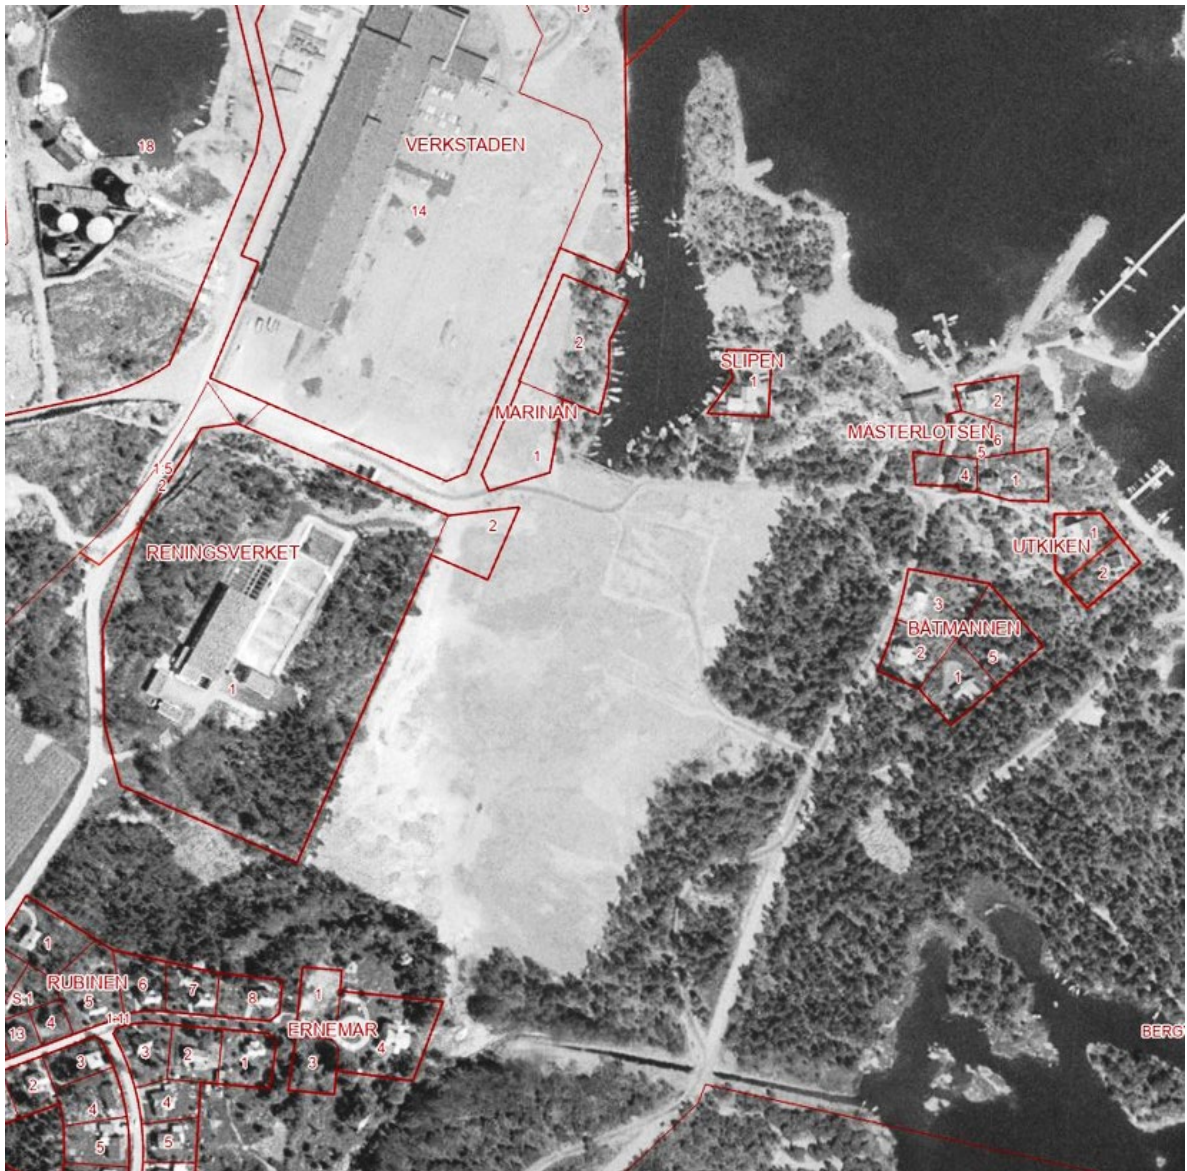
Figur 6. Historisk ortofoto 1973, området är igenfyllt. Karta: Oskarshamns kommun, 2023.

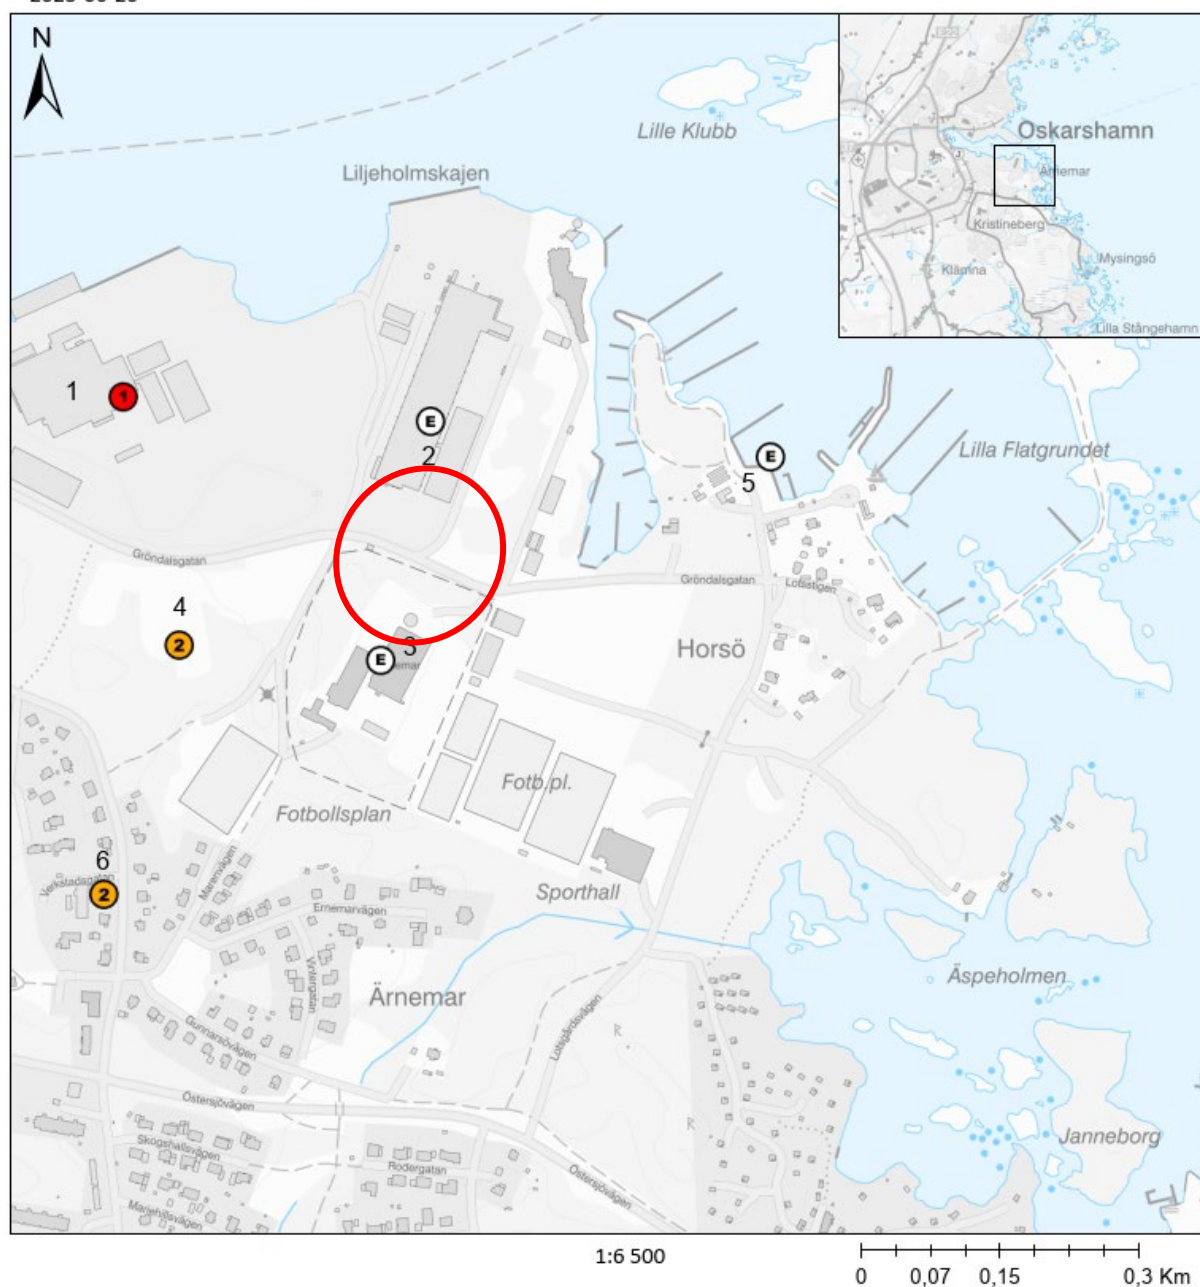
Figur 9. Sammanställning identifierade objekt i EBH-kartan. Nummer, utanför ringarna, refererar till objekt i tabell 1. Undersökningsområdet är rödmarkerat. Karta: Länsstyrelsen, 2023.

Tabell 1. Objektsammanställning EBH-kartan, se figur 9 för lokalisering av objekten.

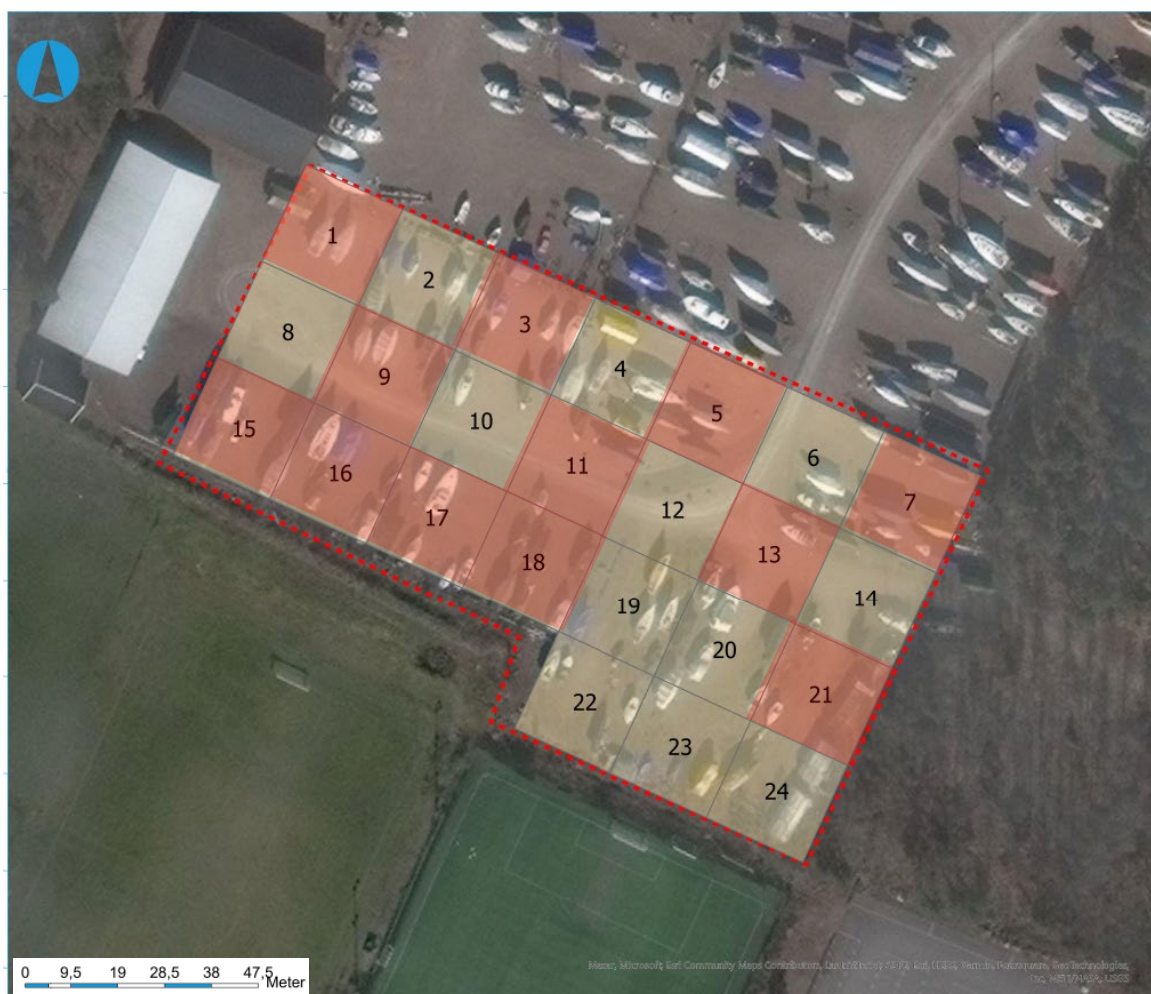
Figur 10. Provtagningsområde. Rutor avser 20 * 20 meter. Antalet rutor där prov togs halverades på grund av platsspecifika förhållanden, se under kapitel 5.7 Avsteg från provtagningsplanen. Röda rutor är provtagna.

Undersökningsområdet delades in i rutor med storleken 20 x 20 meter. I varje ruta togs sju delprover som samlades ihop i en hink till ett samlingsprov. Totalt samlades 19 samlingsprover in, varav sju är samlingsprov från flera rutor. Se figur 10 för provtagna rutor.

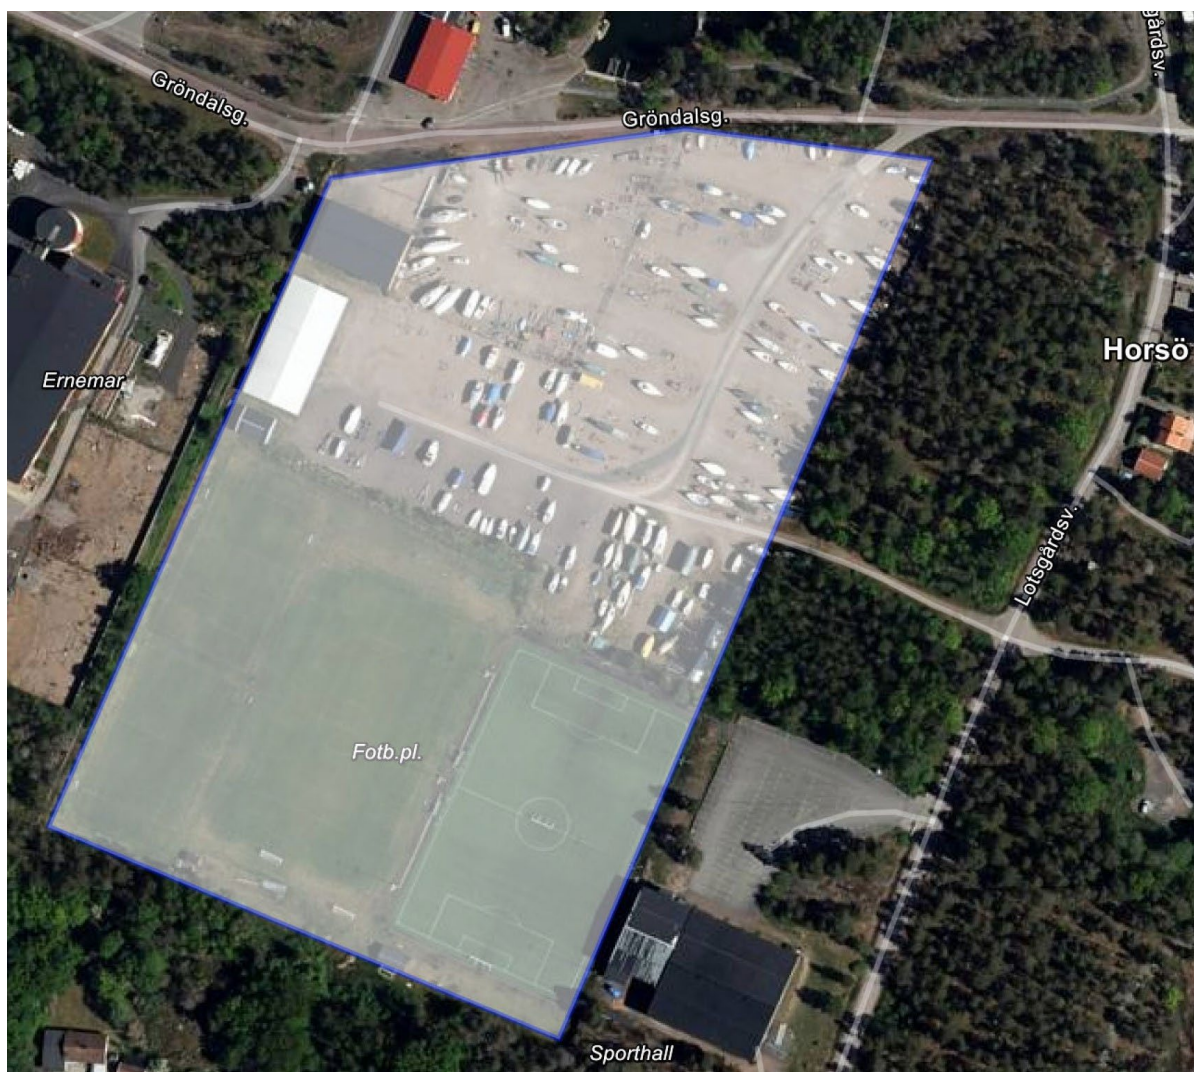
Figur 11. Området i Ernemar som beaktats för framtagande av platsspecifikt riktvärde.
