NATURVÄRDE SINVENTERING AV DELAR AV KRISTINEBERG 1:1,
OSKARSHAMNS KOMMUN, KALMAR LÄN

2023-08-29

WSP Ekologi & Ytvatten

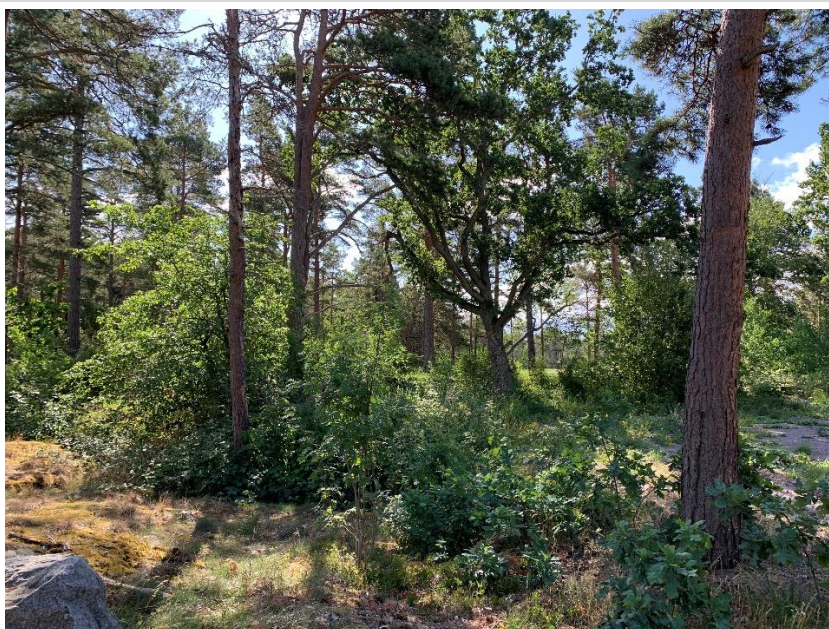
Objekt 1: Skog och träd, blandskog (1,7 hektar)**Naturvärdesklass 4 - Visst naturvärde**

Beskrivning: Skog med mestadels tall men även inslag av ek. Viss olikåldrighet med klena till grova träd. I markskiktet växer gräs, blåbär och lingon och det är sparsamt flerskiktat. I vägkanten växer björnbär och hallon.

Objektet tilldelas visst biotopvärde då skogen är relativt enformig, men variation förekommer om än sparsamt med olikåldriga träd och visst buskskikt. Objektet tilldelas lågt artvärde då endast en naturvårdsart noterats. Sammantaget tilldelas objektet visst naturvärde.

Biotopvärden: Olikåldriga träd, viss öppenhet

Naturvårdsarter: Grönbladsbjörnbär (NT)

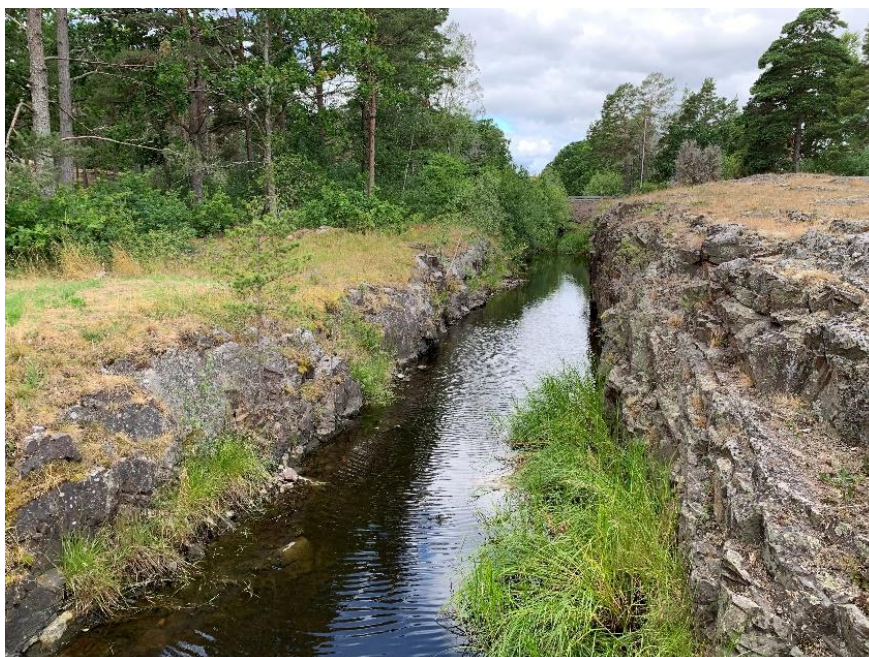
Foto: Östra delen där vattendraget utgörs av sprängd kanal.

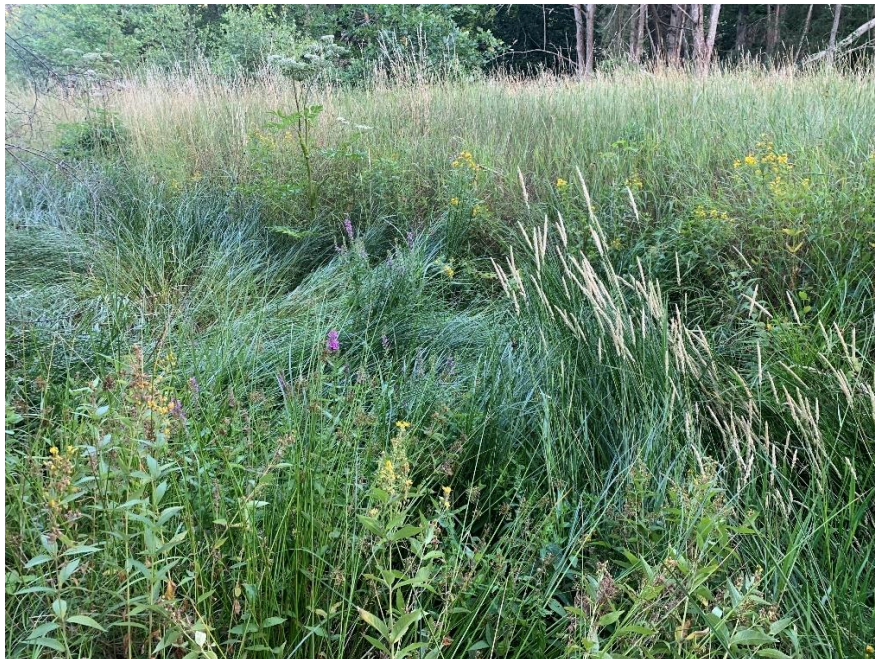
Foto: Västra delen där vattendraget utgörs av dike med riklig vegetation.

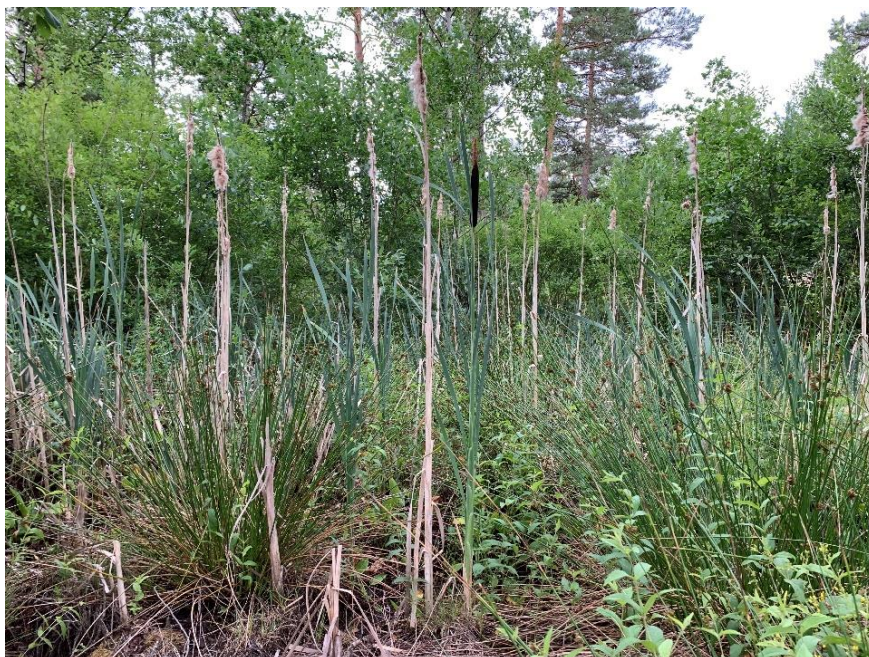
Objekt 3: Våtmark (0,1 hektar)**Naturvärdesklass 4 - Visst naturvärde**

Beskrivning: Fuktstråk med salix, vecketåg, kaveldun och strandlysing. Objektet tilldelas visst biotopvärde då vatten bidrar till variation i landskapet. Det tilldelas lågt artvärde då inga naturvårdsarter är noterade. Sammantaget tilldelas objektet visst naturvärde

Biotopvärden: Fuktig mark

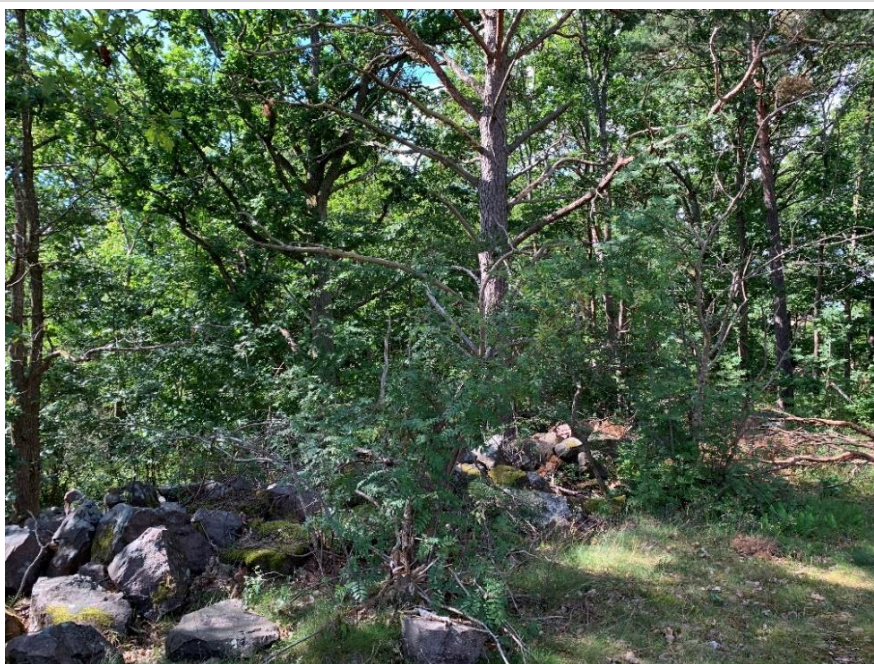
Objekt 4: Skog och träd, blandskog (1,5 hektar)**Naturvärdesklass 3 – Påtagligt naturvärde**

Beskrivning: Blandskog med tall, ek, asp, lind och björk. Marken går från torr - fuktig. I trädskiktet finns enstaka ekar som är klassade som skyddsvärda samt särskilt skyddsvärda på grund av sin storlek. Objektet genomkorsas av stenmurar. De stora ekarna och stenmurarna vittnar om att objektet har varit mera öppet än det är idag. I skogen finns variation i trädslag och storlek samt i hur öppet det är. Naturvårdsarten blanksvart trämyra är noterad. Myran gnager på den murkna veden i gamla träd. I markskiktet finns gräs, enstaka gulmåra, nejlikrot, kirskål och stensöta. I objektet finns även en del snår vilket bidrar till variationen samt påtaglig förekomst av död ved. Igenväxning kring ekarna sänker dock biotopvärdet.

Objektet tilldelas påtagligt biotopvärde med anledning av variation i trädskikt samt visst artvärde då det är artrikare än omgivningarna.

Sammantaget tilldelas objektet påtagligt naturvärde.

Biotopvärden: Mycket lövträd, stenmurar, grova träd, snårigt

Naturvårdsarter: Blanksvart trämyra (Signalart)

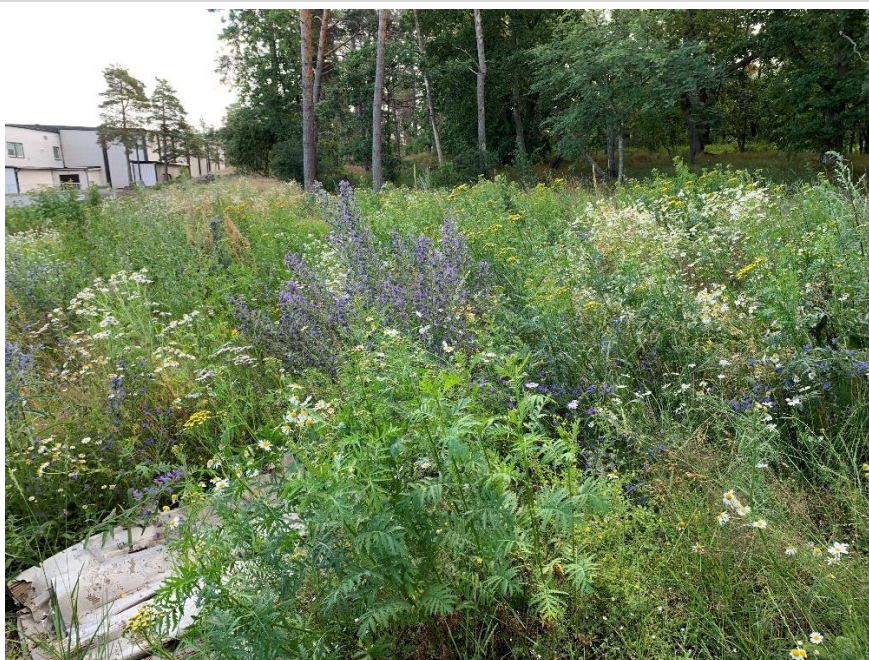
Objekt 5: Örtrik ruderatmark (100 m²)**Naturvärdesklass 4 – Visst naturvärde**

Beskrivning: Riklig blomning av renfana, gråbo, prästkrage och blåeld på sandig och grusig mark.

Objektet tilldelas visst biotopvärde då det bidrar med födoresurser till insekter och lågt artvärde då bara triviala arter har noterats. Sammantaget tilldelas objektet visst naturvärde.

Biotopvärden: Pollen- och nektarresurs

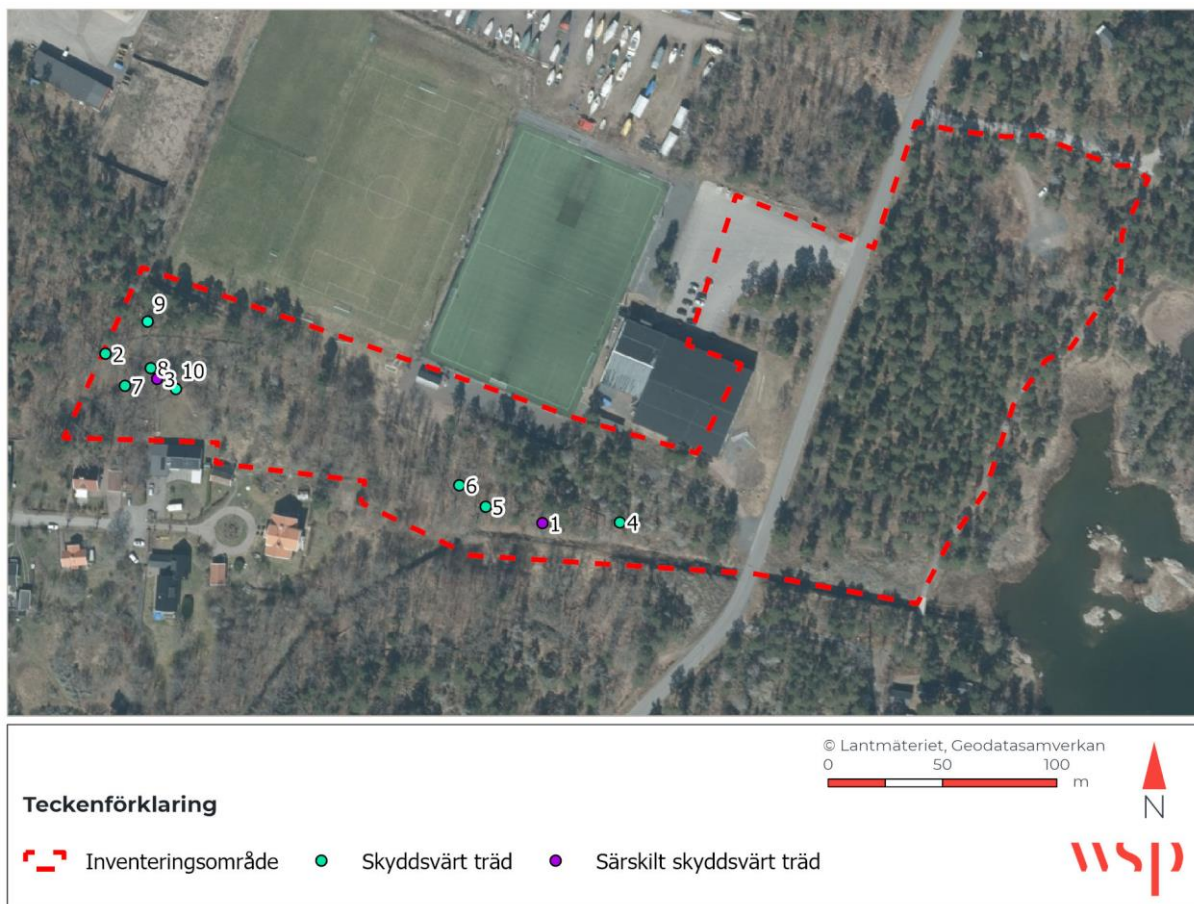
Figur 8. Skyddsvärda träd.

Under inventeringen noterades åtta skyddsvärda träd se Figur 8 och Tabell 3.

Träd	Beskrivning
1	Särskilt skyddsvärt träd, ek, vital, döda grenar i kronan, ca 315 cm i omkrets
2	Skyddsvärt träd, ek, vital, döda grenar i kronan, ca 275 cm i omkrets
3	Särskilt skyddsvärt träd, ek, vital, 314 cm i omkrets
4	Skyddsvärt träd, ek, vital, döda grenar i kronan, 300 cm i omkrets
5	Skyddsvärt träd, ek, vital, döda grenar i kronan, 252 cm i omkrets
6	Skyddsvärt träd, ek, vital, 251 cm i omkrets
7	Skyddsvärt träd, ek, vital, döda grenar i kronan, 250 cm i omkrets
8	Skyddsvärt träd, ek, 250 cm i omkrets
9	Skyddsvärt träd, ek, cirka 80 centimeter i diameter, vital, döda grenar i kronan

10	Skyddsvärt träd, tidigare skadat, invallningar på stammen, därför inte lika grov men troligen ungefär samma ålder som de andra i cirka 80 centimeter i diameter.
----	--

Under inventeringen noterades åtta skyddsvärda träd och två särskilt skyddsvärda träd. Alla träden är ekar. De står alla inom naturvärdesobjekt 4. Troligen har området tidigare varit mer öppet vilket eken gynnas av.
